PALAIS DE L'ÎLE
MUSÉES D'ANNECY

RESTAURATION DU PALAIS DE L'ÎLE

2016-2017

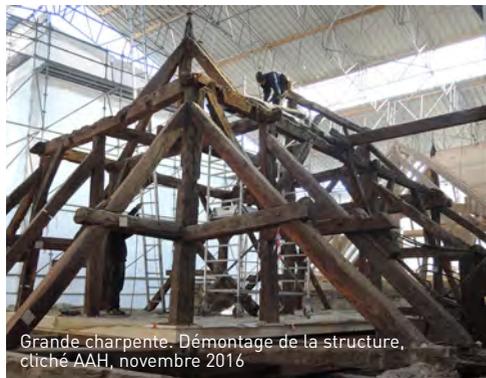
Grâce à l'analyse archéologique réalisée au début du chantier de restauration, on distingue la grande charpente qui couvre le bâtiment perpendiculaire au Thiou. Elle est datée en partie de la seconde moitié du 16^e siècle. Des déformations importantes, des désassemblages et le mauvais état de plusieurs pièces, ont entraîné le choix du démontage et du remontage avec des pièces anciennes et des pièces neuves.

Grande charpente. Démontage de la structure, cliché AAH, novembre 2016

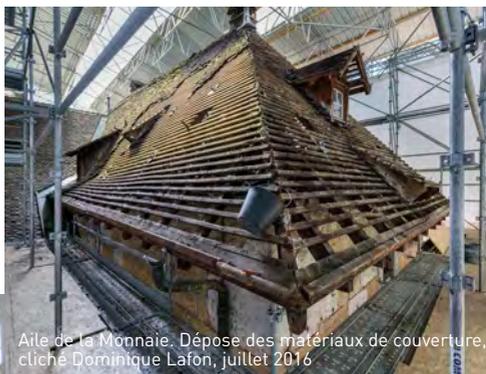
Aile de la Monnaie. Dépose des matériaux de couverture, cliché Dominique Lafon, juillet 2016

Grâce à une analyse dendrochronologique*, la charpente en place a été datée du début du 19^e siècle. Elle présentait des déformations et des pièces étaient cassées. Le chantier a permis de la consolider.

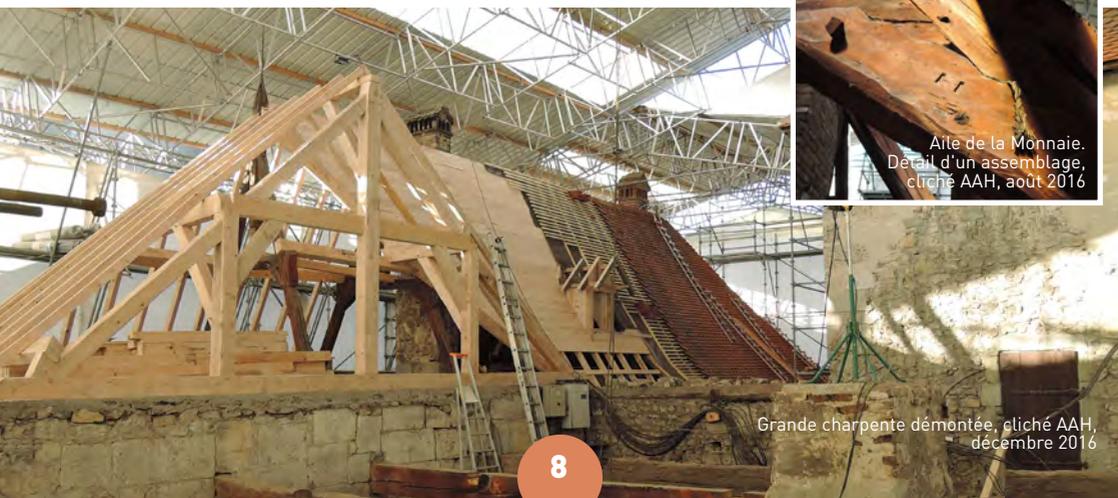
Grande charpente démontée, cliché AAH, décembre 2016

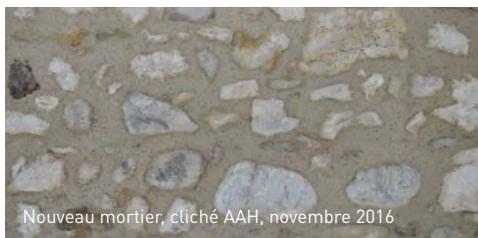
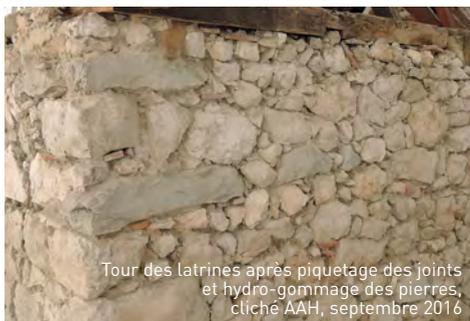
La restauration de la façade Nord

La façade Nord du Palais de l'Île conserve des traces d'ouvertures anciennes en pierre de molasse*, reconnaissable à sa couleur verdâtre. La restauration a eu pour objectif de les mettre en valeur par des joints de mortier posés en retrait. La restauration s'est faite en trois étapes : piquetage des joints anciens, hydro-gommage des pierres et rétablissement des joints de mortier sable et chaux.

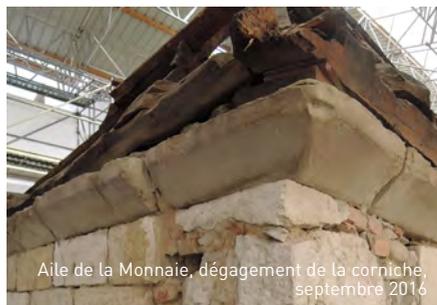
Les murs n'étant pas tous à la même hauteur, la corniche est recouverte parfois d'une arase* de pierres sur laquelle repose la charpente. Au cours du chantier de restauration, une reprise importante de ces arases a été nécessaire. La corniche, en bon état général, a été l'objet d'interventions ponctuelles avec des changements de pierres.

Aile de la Monnaie, dégagement de la corniche, septembre 2016

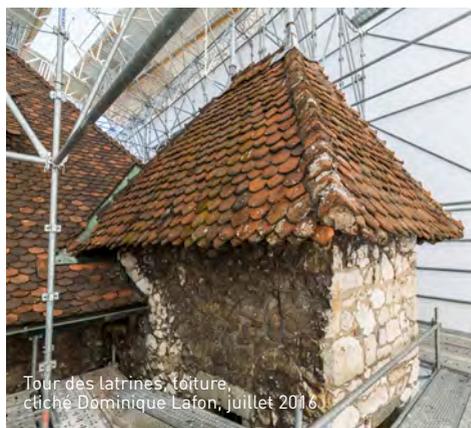
Même si le promeneur était séduit par l'aspect des toitures anciennes, celles-ci n'assuraient plus leur rôle d'étanchéité. De plus, les nombreuses campagnes d'entretien ont nui à l'unité des couvertures. Certains versants étaient recouverts d'un panachage de tuiles plates de deux formes : en écaille, modèle courant localement, et en pointe, appelée fer de lance. L'architecte Manuelle Héry, chargée de la maîtrise d'œuvre, a choisi de restaurer l'ensemble des couvertures avec ce mélange de formes de deux coloris - rouge et brun. Les tuiles ont été spécialement fabriquées par la tuilerie Blache de Loire-sur-Rhône au sud de Lyon.

Tour des latrines, toiture,
cliché Dominique Lafon, juillet 2016

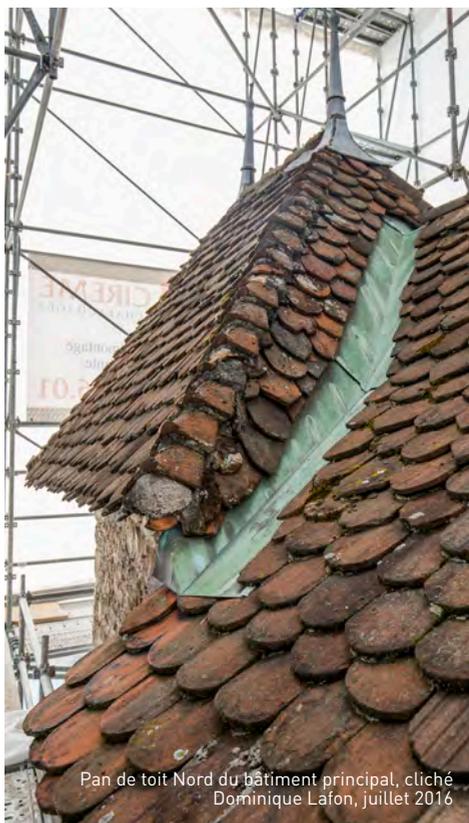
Pan de toit Nord du bâtiment principal, cliché
Dominique Lafon, juillet 2016

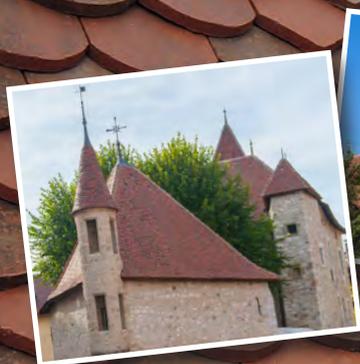
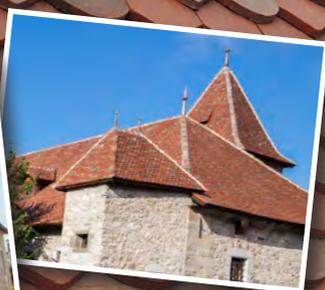
Ancienne chapelle, pose des tuiles neuves,
cliché AAH, juin 2017

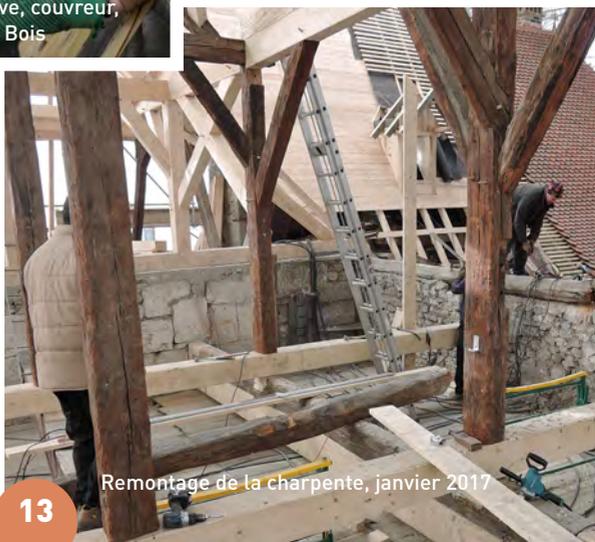
Remontage de la charpente, janvier 2017
